Reparaturen 2015

Taschenuhr Cyma Cal 776 um 1935

Dezember 2015

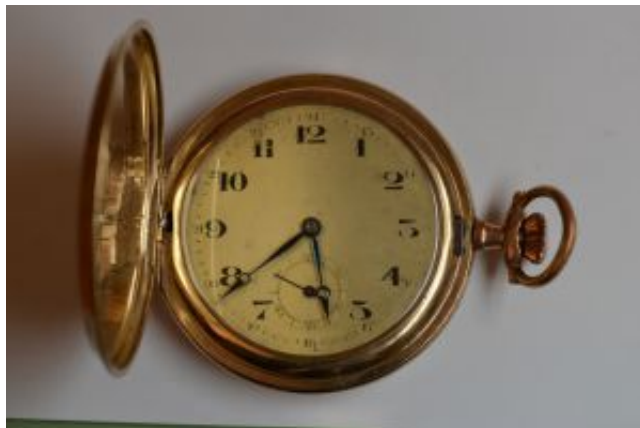
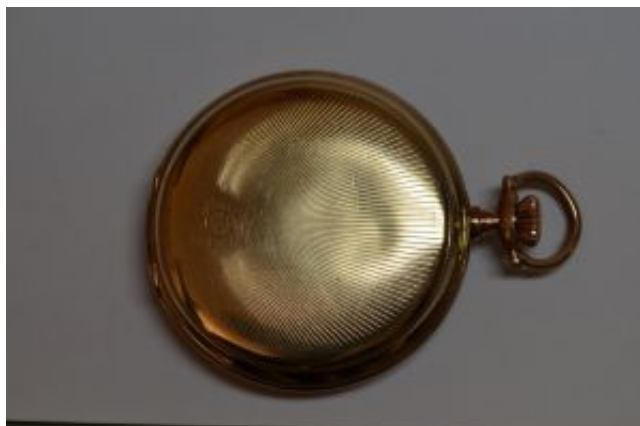
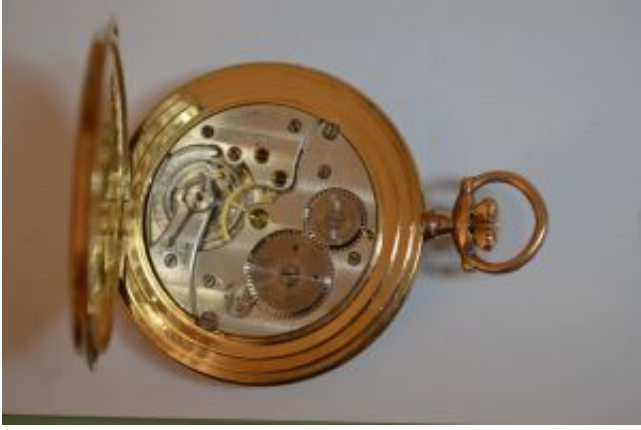
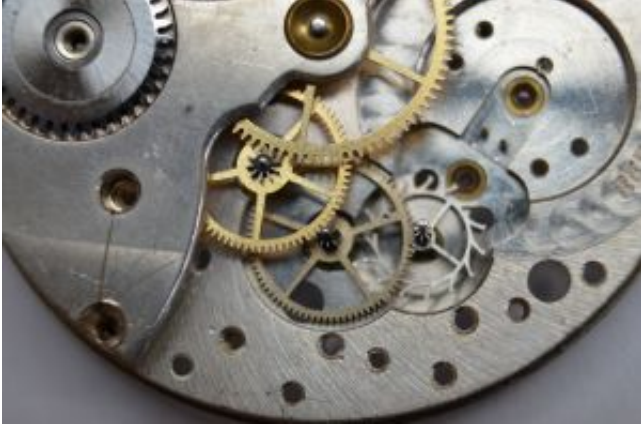
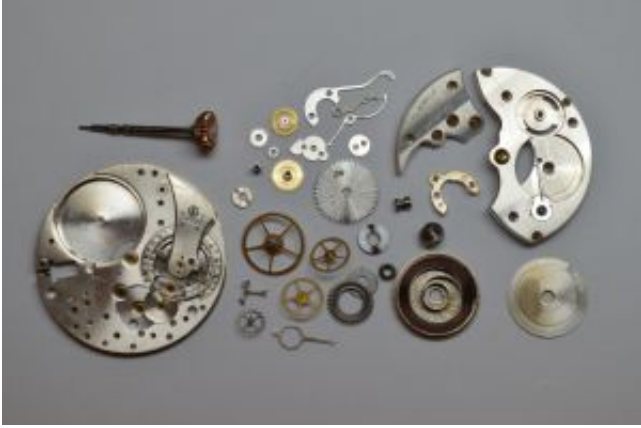
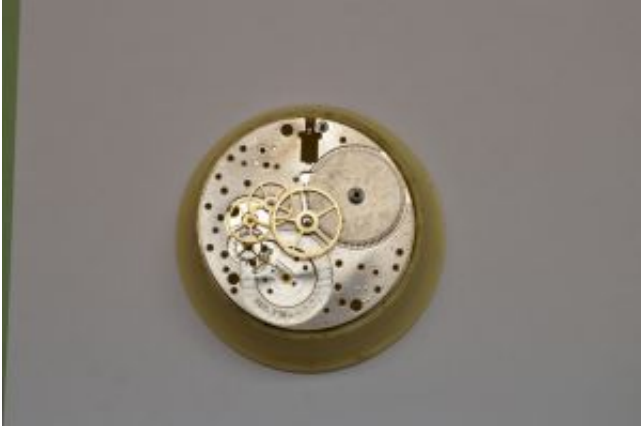
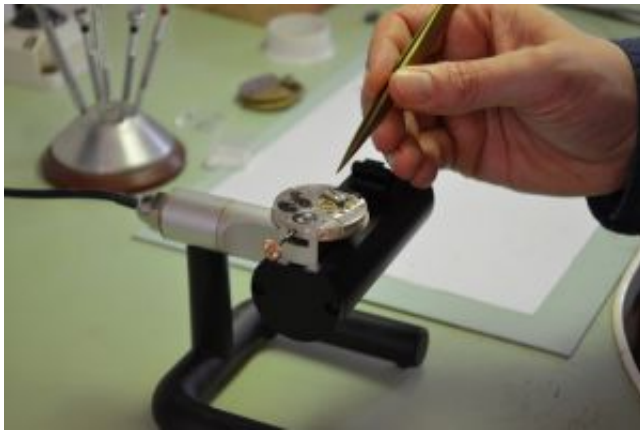
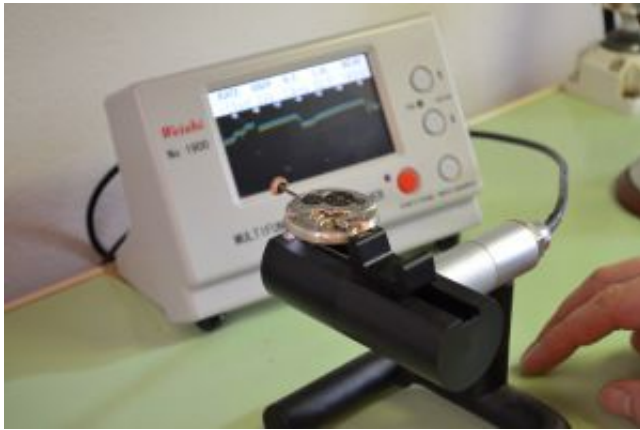
Vergoldetes Gehäuse, vergoldetes Metallzifferblatt mit arabischen Zahlen, Schweizer Ankerhemmung, Nickelstahl-Spirale, Cyma Kaliber 766 um 1935

Zerlegen des gesamten Uhrwerkes

Reinigen der Einzelteile

Entfernen der Öl-Staubreste in der Verzahnung

Reinigen aller Rubin in den Platinen

Polieren der Stahlzapfen der Räder

Ersetzen der Sekundenrades

Zusammenbauen der Teile und Prüfen der Funktionen

Gehäuse gereinigt

Probelauf & Regulierung der Uhr
