Restaurierung der Astronomischen Uhr der Marienkirche Rostock

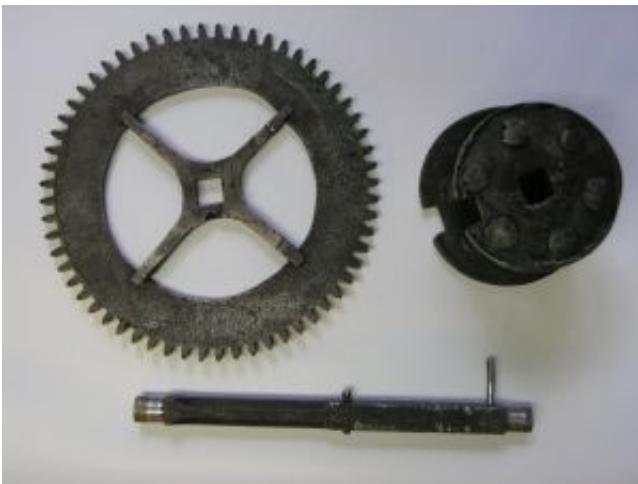
Eingelaufene Zapfen

Vier Wochen lang hatten sich die Apostel und Teile des Umgangs aus dem 17. Jahrhundert in der Obhut des Schwaaner Uhrmachermeisters Helmut Langner befunden. „Wir haben die Figuren ausgebaut und eingelagert und dann das Uhrwerk in seine Einzelteile zerlegt“, sagt Langner. Hebel wurden erneuert, Räder ausgewechselt und der Eisenkranz, auf dem die Apostel stehen, ausgetauscht. „Der alte Kranz war zu schwer und wurde durch einen leichteren ersetzt“, so Langner. Statt eines Stahlseils sorgt nun wieder ein Hanfseil für Spannung auf der Kurbel – so wie es in der ursprünglichen Konstruktion vorgesehen war. „Das Stahlseil hatte bereits Spuren im Holz hinterlassen“, sagt der Uhrmachermeister.

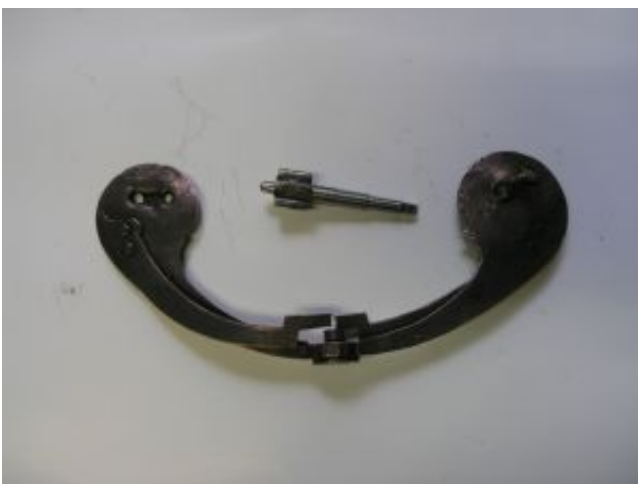
Windfang zerlegt

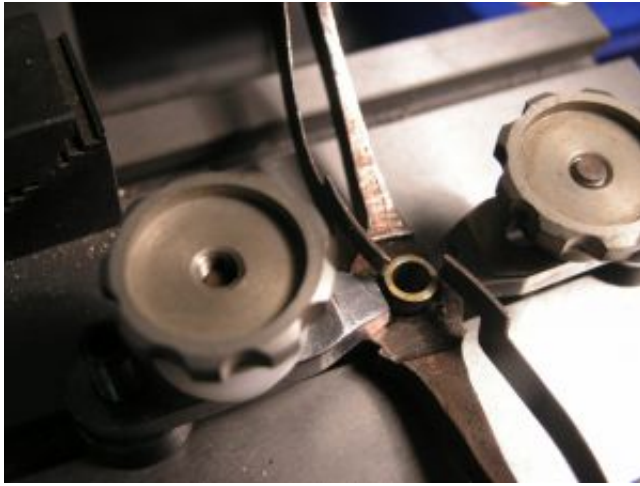
ausgelaufene Buchse des Windfangs
